自転車を取り巻く利用環境観察 連載 ②

「一時停止しない危険性」

自転車安全利用研究会 谷田貝一男

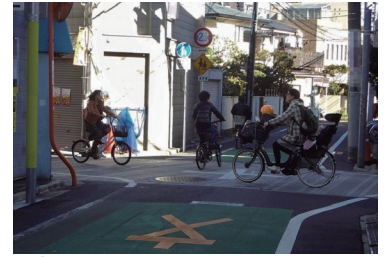
写真2 一時停止標識等を無視して直進する自転車。左右から進入する自転車の合間を横断

車・自動
車・歩行者
の通行量が
多い商店街
の中の十字
路交差点で
す。正面に
向かって交
差点を横断
している自

転車は、一時停止の標識と路面標示を
無視して、左右の道路から接近する2
台の自転車の合間を縫って横断してい
ます。1秒ほどの出来事です。

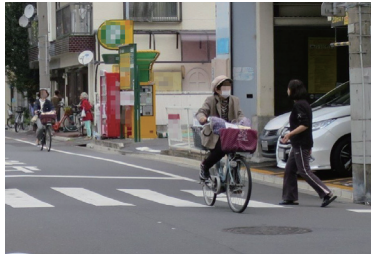
写真3 交差点直前で一時停止しない自転車。横断直前の歩行者を認識しながらも直前を走行する

写真3は
左側通行の
自転車と右
側通行の歩
行者が見通
しの悪い交
差点に接近
し、横断直
前で相手を
認識したも

の、いずれも一時停止しないで相手
の直前を通行しました。このヒヤリ
ハット状況が発生していたにも関わら
ず、後方約10mを通行していた自転車
は、この交差点の直前で一時停止・
周囲確認のいずれも行わずに直進しま
した。
