1. はじめに

本研究は自転車と歩行者の共存のためにすでに実施している箇所の検証を行い、そこから得られた観測結果を基にしてさらにより良い方法は何かを考察するものである。

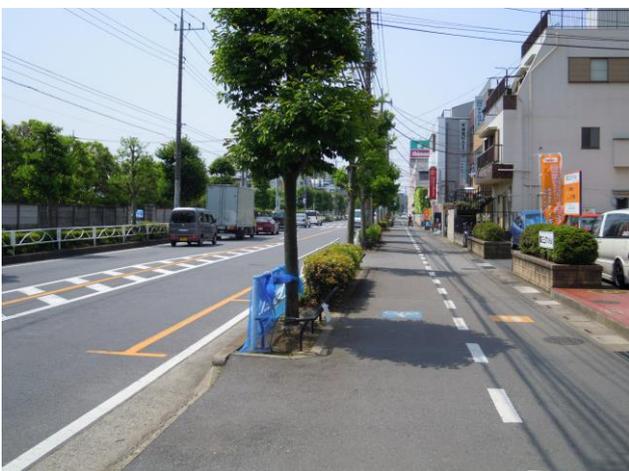
（写真1）新座中央通り

埼玉県新座市東北2丁目の東武東上線志木駅南口から南に旧川越街道まで延びる都市計画道路東久留米志木線（通称新座中央通り）のうち、駅前から140m離れた箇所から東北2丁目南交差点までの640mの距離には幅員10mの上下各1車線の車道、その両側に幅員3.8mの歩道があり、車道と歩道の上に1mの植栽がある（写真1）。歩道は中央に破線が引かれ自転車通行帯と歩行者通行帯に分けられ、さらに歩道の路面上に各通行帯を示すマークが駅に向かう方向側に22枚、駅と反対に向かう方向側に23枚、約28m間隔で添付されている（写真2）ほか、

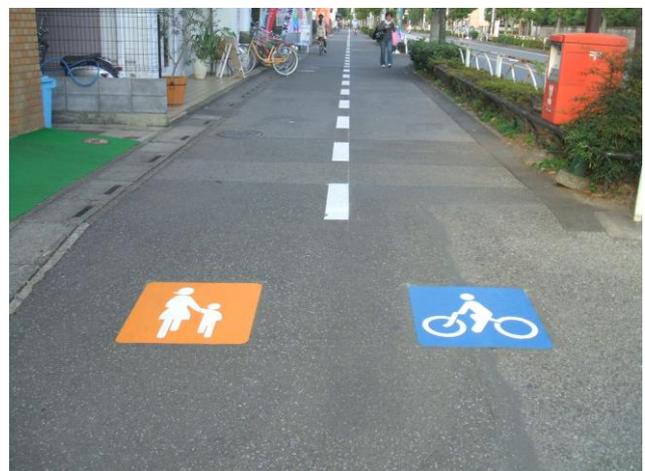
（写真2）通行帯を示すマーク

歩道脇に設置してある電柱に左右で合わせて13枚の自転車の自転車通行帯を通る告知がなされている。

自転車と歩行者が指定された各通行帯を利用している割合が高く、両者の分離が良好といえる。歩道に通行帯を設置したのは平成20年10月からで、各通行帯を示すマークは当初100m～180m間隔の交差点（駅に向かう側が5か所8枚、駅から来る側が6か所10枚）のみに添付した。しかし自転車と歩行者の接触等の苦情が市民から多数あったため、翌年マークを約28m間隔で左右両方向計45枚添付した後は市民からの苦情はほとんどなくなっている³⁾。こうしたことから、通行帯を示すマークを多数添付するこの効果は大きいといえる。

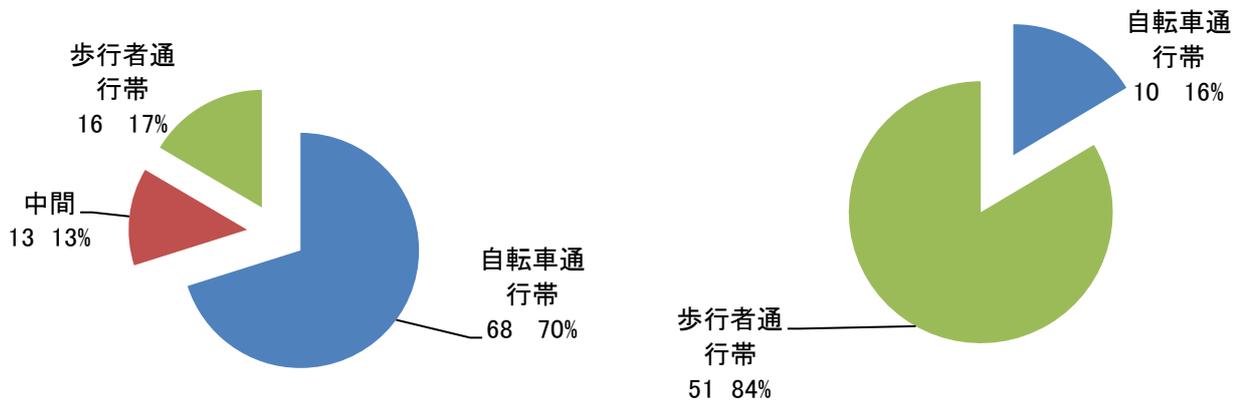
自転車：97台（他に車道左通行4台・車道右通行1台） 歩行者：61人

自転車の通行帯別通行台数の観測結果を図1に、歩行者の通行帯別通行者数の観測結果を図2に示す。

図1 午前時間帯における自転車の通行状態 図2 午前時間帯における歩行者の通行状態
（左数字は通行台数通行者数 右数字は自転車歩行者別各通行帯通行台数通行者数の割合）

転車双方とも通行する際、どちらの通行帯を利用するか自ら判断することが可能である中で、自転車の自転車通行帯通行率は朝時間帯に対して70%に低下している。朝時間帯は通勤通学で毎日利用していることで、通行帯の存在認識が高いことと歩行者が歩道全体に広がる中で89%の自転車が通行する帯の方が走行しやすいことによると推察される。

これに対して午前時間帯は毎日利用者の少ないことによる通行帯の存在認識の低さ並びに歩行者通行帯を通行する自転車利用者に高齢者が多く見られたことは車道から少しでも離れたたいという意識によるもので、また歩行者は歩行者通行帯の存在意識が高いのに加えて、歩行者通行帯の方が安全であるという意識があるとそれぞれ推察される。

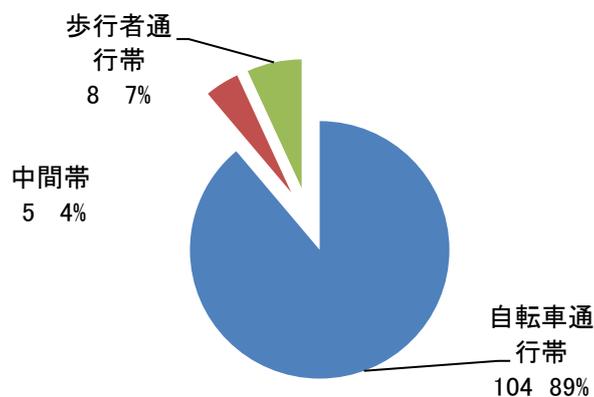
自転車：117台（他に車道左通行5台） 歩行者：384人

自転車の通行帯別通行台数の観測結果を図3に示す。歩行者は通行帯区分に関係なく歩道全体を通行していた。

図3 朝時間帯における自転車の通行状態
（左数字は通行台数 右数字は各通行帯通行台数の割合）

朝時間帯は384人の歩行者が通行帯の区別なく歩道全体を利用している中で、自転車は89%104台が自転車通行帯を走行している。これに対して午前時間帯は通行量から歩行者、自

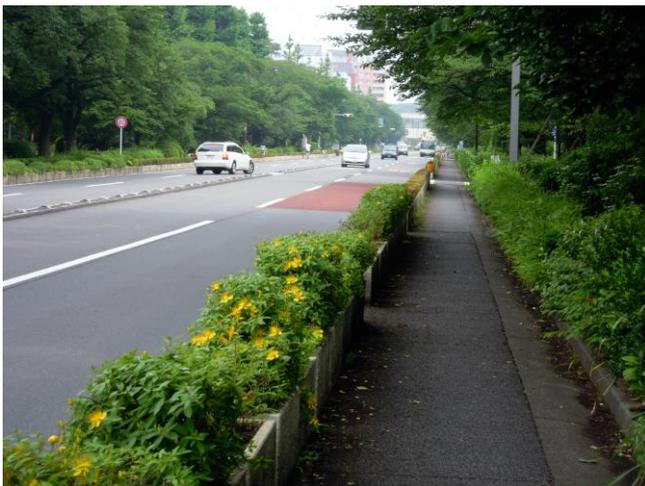
(写真3) 大学通りの車道と自転車専用路

東京都国立市東1丁目のJR中央線国立駅南口から南にJR南武線谷保駅まで延びる東京都道146号国立停留所谷保線(通称大学通り)のうち、駅前から東4丁目交差点までの約1300mの距離には幅員14mの上下各2車線の車道、その両側に幅員1.7mの自転車専用路(写真3)と幅員3.4mの歩道があり、自転車専用路と歩道の上に9mの植栽がある(写真4)。自転車専用路は一方通行である。

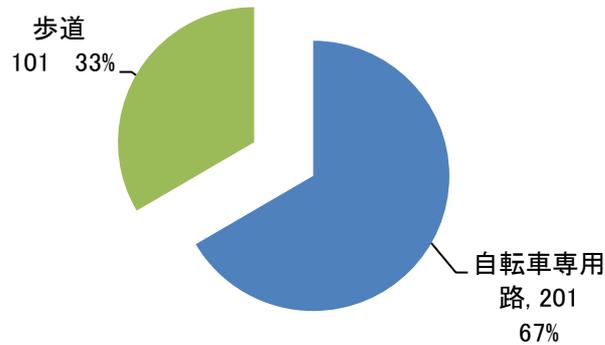
自転車:310台(他に車道左通行8台) 歩行者:観測せず

自転車の通行帯別通行台数の観測結果を図4に示す。

図4 午前時間帯の駅に向かって左側における自転車の通行状態
(左数字は通行台数 右数字は各通行帯通行台数の割合)

駅に向かって右側の自転車専用路並びに歩道を通行する自転車の中で歩道を通行した割合が、駅に向かって左側の自転車専用路並びに歩道を通行する自転車の中で歩道を通行した割合より10ポイントも高いことが観測された。これをそれぞれの歩道における自転車の通行方向別に観測した結果が表1である。歩道通行している自転車が並走する専用路の方向と反対方向に通行する割合が高い。自転車専用路は一方通行のため大学通りと直角に接している道路並びに歩道に沿った住居や商店から車道を挟んだ反対側の自転車専用路に入るには約80m間隔に設置されている横断路を利用することになりこの間は歩道を利用せざるを得ない。このため、一旦歩道に乗り入れた後、そのまま通行してしまう自転車も多いと推察される。

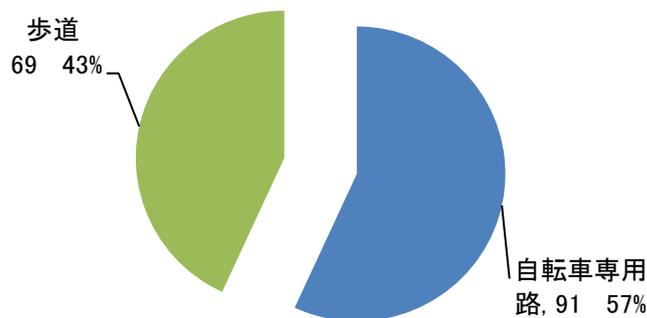
自転車：164台(他に車道左通行4台) 歩行者：観測せず

自転車の通行帯別通行台数の観測結果を図5に示す。

図5 午前時間帯の駅に向かって右側における自転車の通行状態
(左数字は通行台数 右数字は各通行帯通行台数の割合)

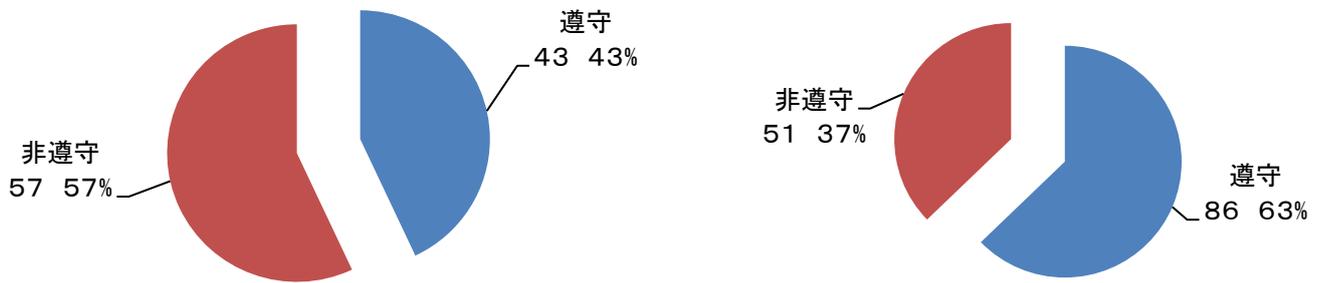
赤信号：40秒 青信号：45秒

赤信号における遵守を直進時で、自転車と歩行者についての観測結果を図6と図7に示す。

図6 自転車の直進時における赤信号遵守 図7 歩行者の直進時における赤信号遵守
(左数字は通行台数通行者数 右数字は自転車歩行者別遵守の割合)

左右折は自転車36台、歩行者5人であったが、いずれも赤信号遵守はなかった。

また元田は前方の自転車・歩行者が遵守すると後方の自転車・歩行者の遵守率が高くなることを明らかにしている。新座中央通りでは信号サイクルが約3回の中に車両1台の通過であるため、5mの道路に左右折する若干の歩行者自転車の他はほとんど通過しない状態で歩行者87%、自転車43%が赤信号で停止していることになる。自転車の停止は歩行者の停止に伴っているケースが多く、歩行者がいなく、かつ通過車両がないときは一旦停止するものの、赤信号無視するケースが多かった。これに対して大学通りでは赤信号による一旦停止は皆無で、歩行者の横断があ

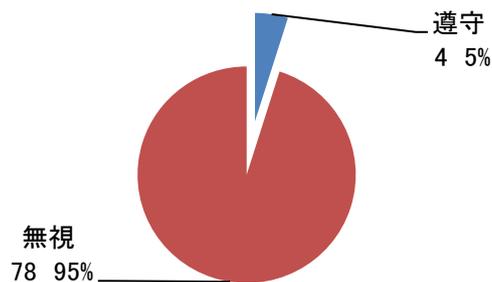
赤信号における遵守を直進時で、自転車についての観測結果を図8に示す。

図8 自転車の直進時における赤信号遵守
(左数字は通行台数 右数字は遵守の割合)

ただし、遵守4名のうち2名は交通監視員でその停止の後ろに1名がいた。

るにも関わらず赤信号無視をしているケースも多く、遵守率の低さが新座中央通りや元田の調査地と比較して際立っている。自転車通行帯より走行速度が速いため横断路を渡り切れるという感覚と、前方の自転車が無視しているから後方の自転車も無視している結果と推察される。

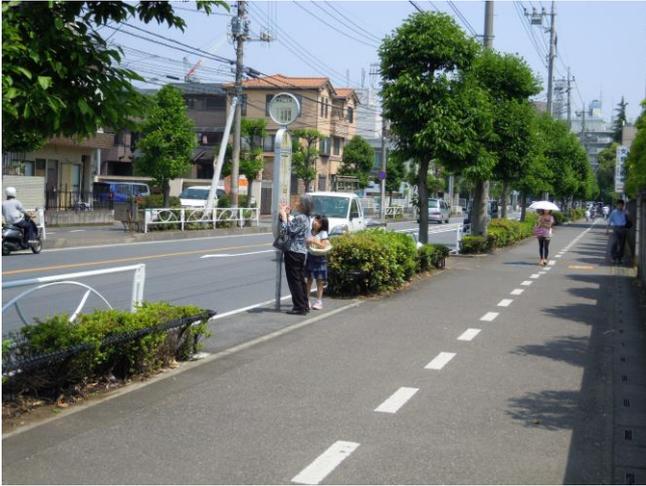
（写真5）新座中央通り

バス停留所は歩道と車道の上に設置するが、その間に自転車走行空間が存在する場合の設置方法を検証する。新座中央通りも大学通りも植栽帯が存在するため、バス停留所は両通りとも植栽帯内に設置しているが、植栽帯と自転車走行空間の位置関係は車道に対して逆になっている（写真5と写真6）。

車道と自転車通行帯の間に植栽帯が設置してあり、その中にバス停留所がある

◎植栽が車道に面している新座中央通りの場合

下車する人は停留所に降りることになる。下車の際に自転車の通行状況を確認する必要がなく、停留所に留まりながら自転車の通行状況を確認した上で自転車通行帯を横断して歩行者通行帯に移動することになる。このため、自転車と下車した人との接触という危険性は少なく、自転車の走行も阻害される恐れは少ない。

バスの接近状況の確認は自転車の走行とは無関係に行うことができる。

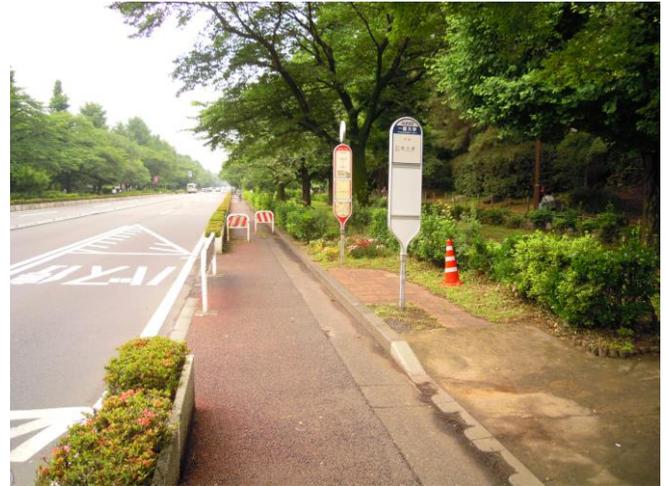
（写真6）大学通り

歩道と自転車専用路の間に植栽帯が設置してあり、その中にバス停留所がある

◎自転車専用路が車道に面している大学通りの場合

下車する人は自転車専用路に降りることになる。下車の際に自転車の通行状況を確認することは難しく、自転車側の注意のみが要求される。このため、自転車専用路にはバス停留所の直前に速度を低下させるための柵が設置してあるが自転車と下車した人との接触という危険性は無視できない。

バスの接近状況を確認する際は自転車専用路を超えて行うため、自転車の走行の阻害と接触の危険性を含んでいる。

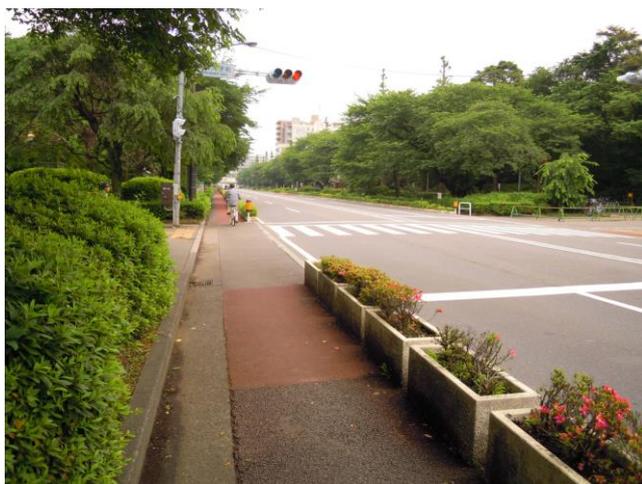
自転車専用路があるにも関わらず課題が多い。歩道通行、特に一方通行である専用路と反対方向の通行が高い。車道の幅員が14m上下各2車線であることと、反対側専用路への横断路が80m間隔であることが影響していると考えられる。専用路と歩道との間の植栽帯の幅が9mあることから専用路を拡幅して両方向通行も可能である。また、駅前から260mの地点の両側に駐輪場が設置されている（写真7）が、専用路から入ることが出来ず、歩道から入ることも歩道走行を助長している。専用路に入口を作る必要がある。

（写真7）信号は車道と兼用で停止線はない

また信号遵守率が低すぎる。信号が車道と一緒にあることと、車道にある停止線が専用路にない（写真8）のが原因の1つと考える。停止線と自転車専用信号を設置すべきである。

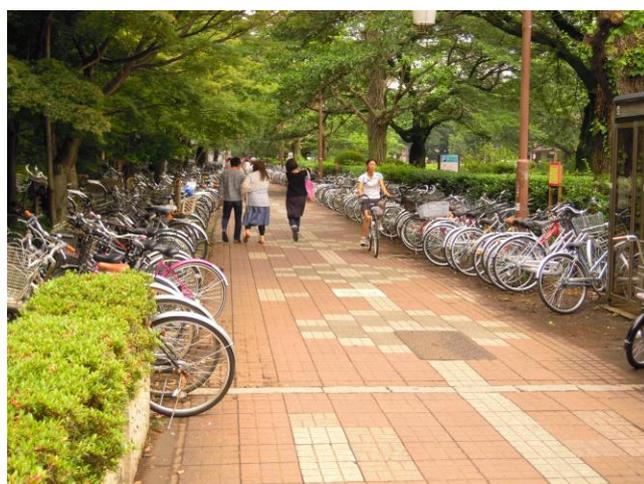
（写真8）歩道から入る駐輪場
