自転車を取り巻く利用環境観察 連載 ⑧ 「転倒の危険性がある路面」

自転車安全利用研究会 谷田貝一男

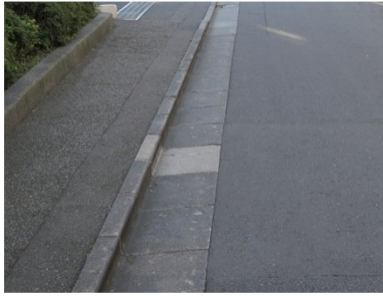
写真1 道路面と側…間にある切れ目

辺を見ると、道路面と側溝との間には
切れ目（写真1）があり、タイヤが細
いロードバイクも前輪が切れ目に入る
と転倒の危険性があります。
側溝は傾斜しているためバランスを

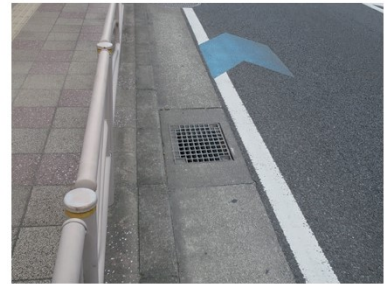
写真2 側溝上にある排水溝

きの他に溝の大きさによっては前輪が
はさまって転倒の危険性があります。

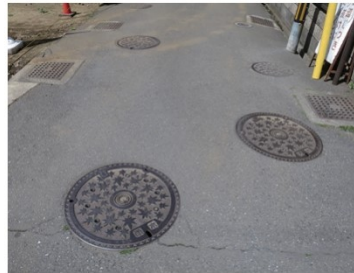
写真3 マンホール…が多数ある道路

路面上の凹凸
で特に注意が必
要な箇所はマン
ホールの表面の
わずかな傾斜や
デザイン部分、
メーターボックス

スや排水溝のふた（写真3）、視覚障
害者用点字ブロック（写真4）です。
この上を通行するとき、表面が濡れて
いると車輪が滑やすく、急ブレーキを
かけるとバランスが崩れやすく、転倒
の危険性があります。

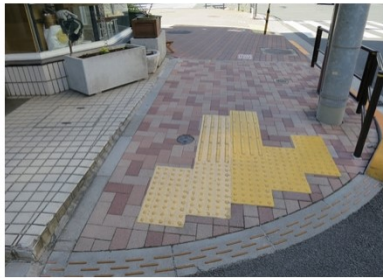
写真4 視覚障害者用点字ブロック
