# シルバー世代の自転車事故発生原因と防止対策

日本自転車普及協会 学芸員

谷田貝一男

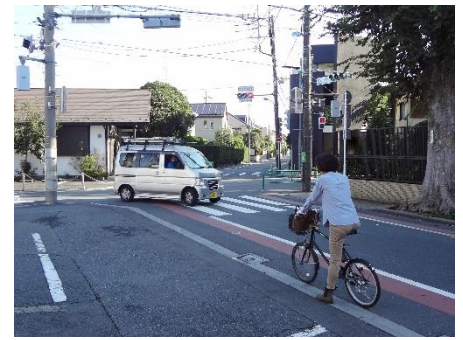
写真1 自動車による巻き込み事故の危険性を知っている自転車利用者は交差点から離れて停止している

故では交差点通行時に自動車運転手の前方不注意（64件）によるもので、特に右折する自動車による巻き込まれ事故が目立ちます。このような自動車による巻き込まれを防ぐためには写真1のように交差点から離れて停止し、自動車の通過後に交差点を通行することです。

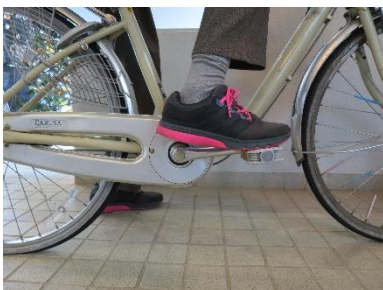
写真2

ペダルを最初に踏み込むとき、地面に対して水平（写真2）や地面に近い位置（写真3）の高さにペダルを置いて踏み込むとペダルはすぐに下端に達するため、それ以上踏み込んで加速することができなくなりバランスを崩しやすくなる。地面から70度前後の位置（写真4）の高さにペダルを置いて力強く踏み込むとふらつきが生じないが、踏み込む力が小さいとふらつきが生じやすくなる。ただし、電動アシスト付自転車では周囲に歩行者、自転車、自動車がいないことを確認した上でブレーキレバーを離して、ゆっくりとペダルを踏むことです。

半数以上の人々がペダルを地面に対して水平（写真2）かそれより低い位置（写真3）で踏み込み、年代が高くなるほどペダルを高い位置から踏み込む人の割合が減少しています。またペダルの高さが低い位置で踏み込んだ人ほどふらつきの発生した割合が高くなっています。出発時にふらつかないためには最初に踏み込むときのペダルの位置を地面に対して70度くらいの高さ（写真4）にして力強く踏み込むことです。
