# 高齢者の自転車乗車時におけるふらつき

## Wobble at the time of the bicycle ride of the senior citizens

谷田貝一男

日本自転車普及協会 自転車文化センター

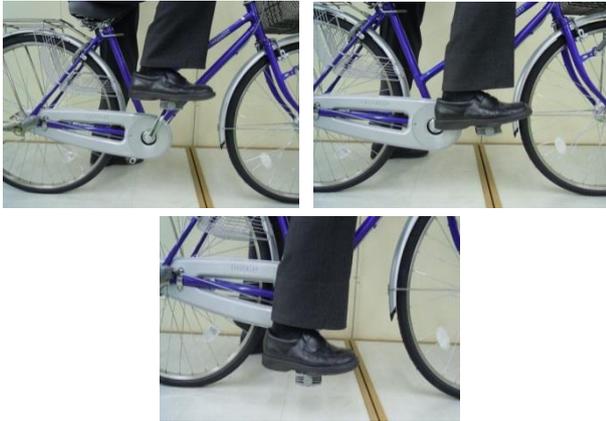
図1 スタート時の踏み込むときのペダル位置  
 左上：地面と水平な面から上70度  
 右上：地面と水平  
 下：地面と水平な面から下70度以下

**3-2 スタート時の踏み込むときのペダル位置**  
 地面と水平な面から上70度前後48人42.9%、同上30度前後9人8.0%、地面とほぼ水平42人37.5%、地面と水平な面から下30度前後2人1.8%、同下70度以上9人8.0%、同下90度で反対側の足を使って地面を蹴りながらの乗車2人1.8%である(図1)。

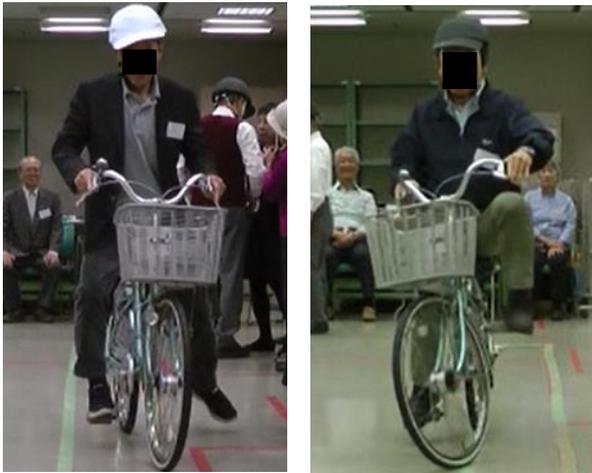
図2 左はペダルを踏み込んだとき、右は反対側のペダルに足を乗せたときにふらついたときのようす

ふらつきが発生したことで確認できた状況は片側の足をペダルに乗せて踏み込んだときに反対側の足がペダルに乗らなかった21人、反対側の足をペダルに乗せることはできたがペダルを回転させることができなかった3人・反対側の足をペダルに乗せて回転させることができた35人である。ふらつきが発生する時点は片側の足をペダルに乗せて踏み込んだとき48人と、反対側の足をペダルに乗せたとき11人がある(図2)。

最初にペダルを踏み込んだときにふらつきが発生している人48人のうち4人はハンドルの持ち方による車体の傾きが最初からあり、44人は踏み込みが弱く、この中でペダルが水平もしくはそれより低い位置で踏み込んだ人は34人で同位置から踏み込んだ人の67.9%、高い位置から踏み込んだ人は1

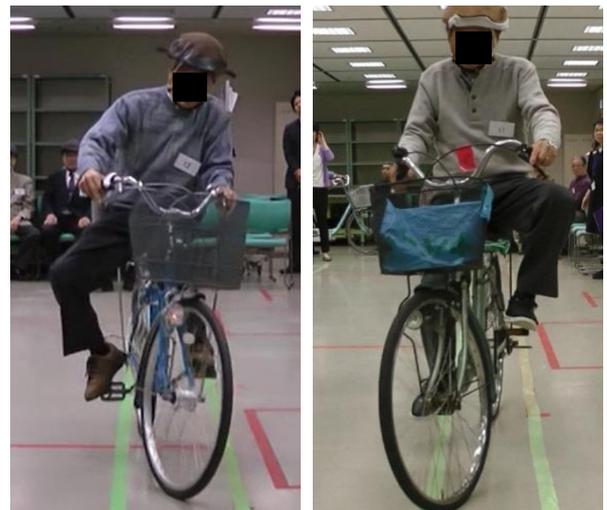
図3 膝が横に開いたときのようすでその足と反対側の方向にハンドルが向く

スタートしてからの進行状況を見ると、ゴールに到達できなかった人を除いた96人の中でふらつきがあったのは71人74.0%、このうち57人59.4%は進行中に足の膝が横に開く状況が見られた。ふらつきがなく真つすぐに進行できた25人26.0%に膝の開きはなく、進行の途中で足が地面に着いたりコースを外れたりした32人全員に膝の開きが見られた。ふらつきながら途中で足の地面着きやコース外れがなくゴールに達した39人のうち、膝の開きが見られたのが25人いた。すなわち進行中の膝の開きがふらつきの誘引原因のひとつと考えられ、膝が横に開くと体が横に振れ、その足と反対側の方向にハンドルが向いてコースを外れることもある(図3)。そのふらつきによるバランスを調整する方法としてハンドルの使用のみが31人、上半身とハンドルを併用しての使用が8人であった。
